贝尔佐纳 (Belzona®) 再造O型密封圈

北德克萨斯州的发电厂

空气压缩机冷却水箱

O型密封圈遭受腐蚀

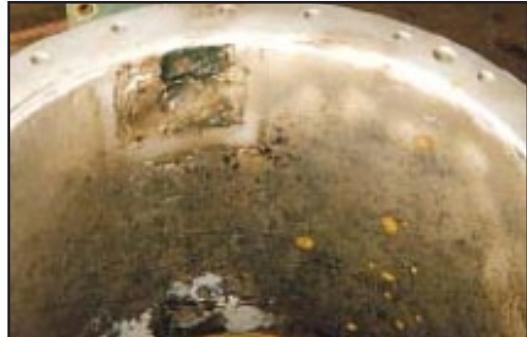
1. 受腐蚀的O型密封圈。
2. 使用新O型密封圈作为模具，再造损坏的环。
3. 对整个水箱作涂层保护。
4. 重造O型密封圈，重新投入运行。
