贝尔佐纳 (Belzona[®])保护造纸机器过滤器

客户
法国的造纸厂

工况条件
大型造纸机的不锈钢过滤器

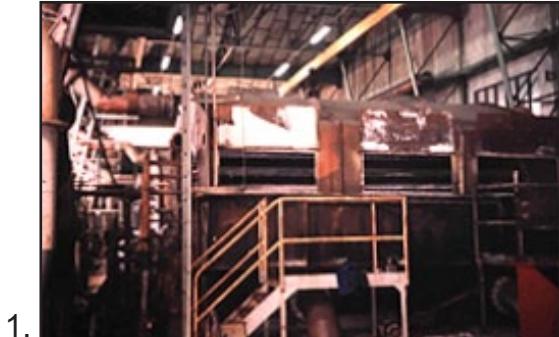
问题
由于纸中高浓度的碳酸，导致设备受到严重腐蚀而出现穿孔。

- 过滤器的全视图
- 贝尔佐纳(Belzona[®])1321的施工进行中
- 施工完成

施工程序
按照贝尔佐纳(Belzona[®])施工技术指导TCC-1和TCC-5进行施工。使用贝尔佐纳(Belzona[®])1111密封穿孔，然后使用贝尔佐纳(Belzona[®])1321敷涂表面进行保护并防止进一步的腐蚀。
