使用贝尔佐纳 (Belzona[®])重修烟囱受腐蚀的法兰面

客户
法国化肥生产厂

工况条件
高烟囱顶部的酸性蒸汽排放器

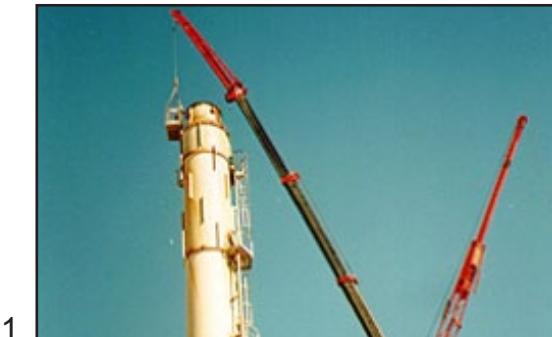
照片
1. 烟囱上困难的工况条件
2. 法兰得到重建和保护
3. 使用贝尔佐纳(Belzona[®])2221铸造新的密封垫

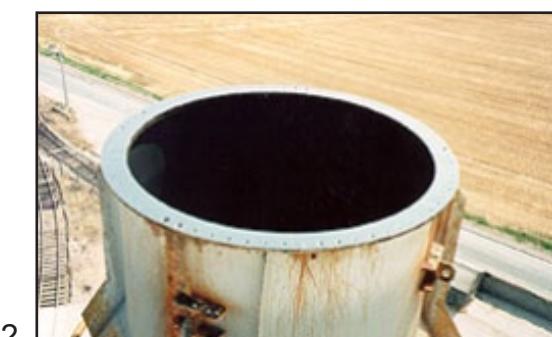
问题
法兰面和可拆除的密封垫受到通过蒸发器的化学品的腐蚀及侵害。在一些区域，法兰的受腐蚀深度达到20-30毫米。

施工程序
按照贝尔佐纳(Belzona[®])施工技术指导GSS-2、VPF-1、2和13并使用适当的改良技术进行施工。

贝尔佐纳 (Belzona[®])使用效果
在困难的工况条件下，简单的施工至关重要。贝尔佐纳(Belzona[®])4311具备极佳得耐化学性可以防止法兰受到进一步的腐蚀。
