贝尔佐纳(Belzona®)抹面重建受损地面

客户
加拿大英属哥伦比亚一超市

施工时间
2007年

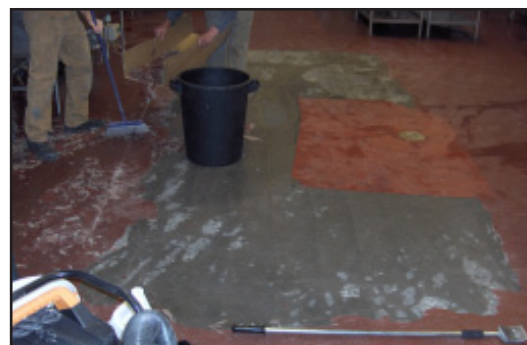
- 照片**
1. 使用橡皮刮刀清除受损的地面涂层。
 2. 该区域用VACU研磨机打磨。
 3. 使用贝尔佐纳(Belzona®)乳浆抹面进行施工。
 4. 使用加热灯以完成施工。
