贝尔佐纳 (Belzona®)修复水泥料斗的法兰

马其顿共和国, USJE 的水泥厂

水泥料斗的法兰

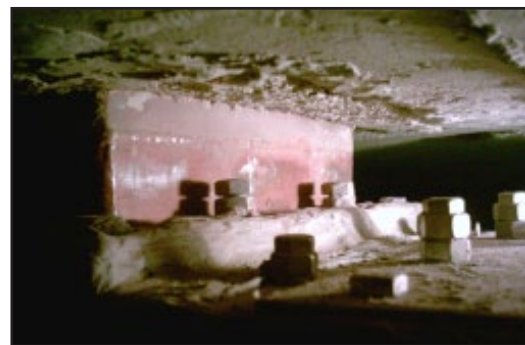
橡胶密封垫的失效导致在清空时水泥从料斗中掉落

1. 施工的状况
2. 贝尔佐纳(Belzona®)施工中
3. 施工完毕

此大型漏斗装满了水泥, 无法拆卸法兰也无法更换密封垫。因此可以现场密封法兰的贝尔佐纳(Belzona®) 解决方案是唯一既具备成本效益又快速修复的解决方案。
