贝尔佐纳 (Belzona[®])保护水泥包装机的钢板

马其顿共和国，USJE的水泥厂

2004年10月

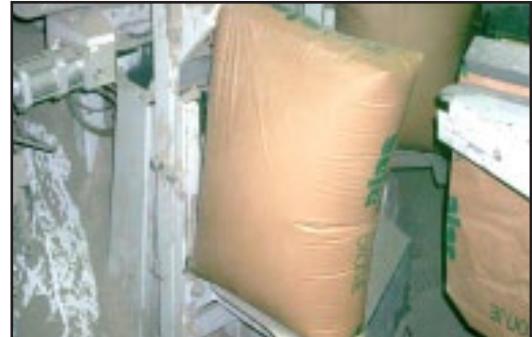
水泥包装机的钢座和钢板

1. 水泥包装机
2. 已敷涂的钢板和钢座在使用一年以后 (试验显示一年后并未发生磨损)
3. 修复的钢座与钢板

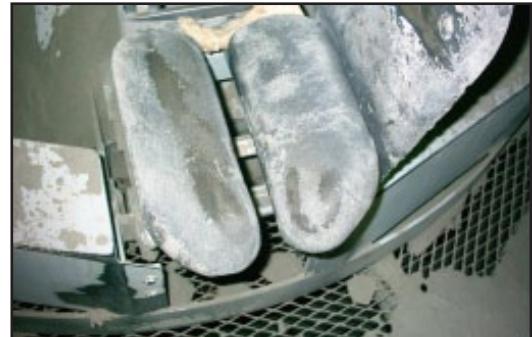
2.

最初此施工被作为试验，选择在廉价的金属底座上敷涂贝尔佐纳(Belzona[®])。一年后，对钢板进行检查，发现完全没有发生任何磨损。如使用贝尔佐纳(Belzona[®])1812，效果将会相似。

贝尔佐纳(Belzona[®])4811 (乳浆AR抹面)

按照贝尔佐纳(Belzona[®])施工技术指导SHM-13进行施工。

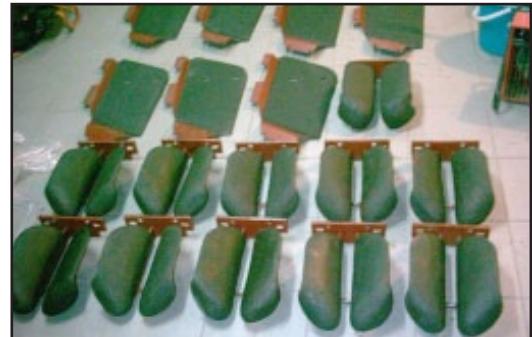
3.

由于水泥袋的摩擦导致钢板和钢座的恶化
