## 贝尔佐纳(Belzona®)修复并保护脱盐设备

**客户**  
埃及石油公司

**工况条件**  
脱盐设备

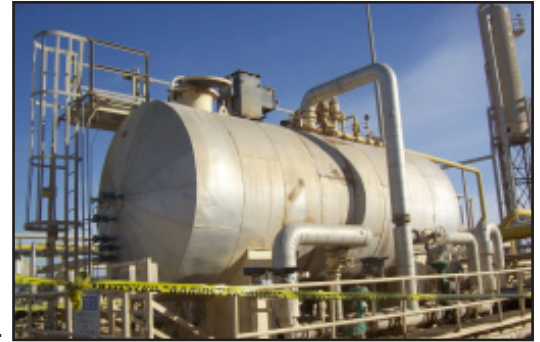
1. 脱盐设备全貌
2. 对下半部分的点蚀区域进行重建施工
3. 完成上半部分的涂层敷涂工作
4. 施工完成

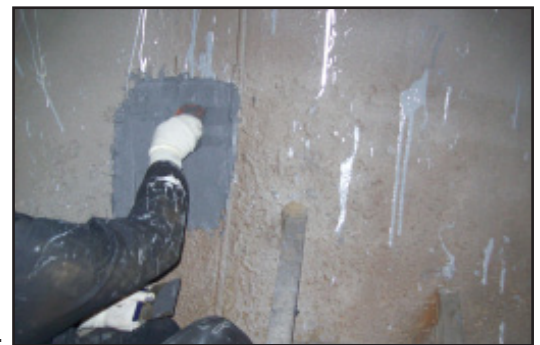
2.

**问题**  
容器下半部几处点蚀的地方需要重建。此外，容器下半部分由于接触盐量较高，因此需要特别保护。

**施工程序**  
此次施工参照贝尔佐纳(Belzona®)施工技术指导TCC-5 进行。在使用贝尔佐纳(Belzona®)1311 (陶瓷 R-金属) 对点蚀区域进行填补后，容器的上半部分使用贝尔佐纳(Belzona®)5891 (热激活阻隔涂层) 进行保护，下半部分则使用贝尔佐纳(Belzona®)1391 (陶瓷高温金属) 进行保护。
