## 贝尔佐纳(Belzona<sup>®</sup>)修复采矿场输送带

英国曼彻斯特地方仓库

2000年6月

沙输送带

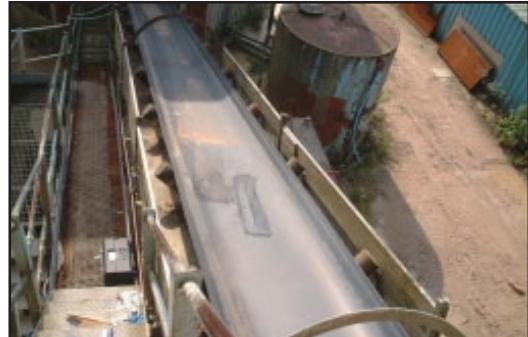
1. 大型的沙输送带
2. 600毫米的切口

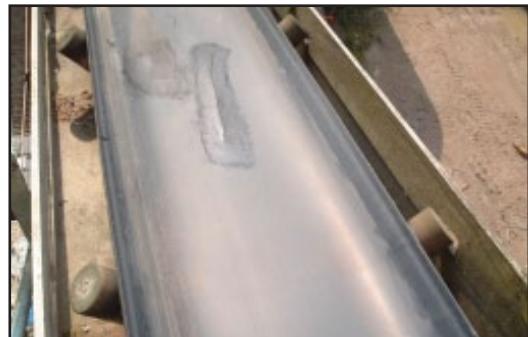
2.

输送带上出现600毫米的切口

贝尔佐纳(Belzona<sup>®</sup>)2311 ( SR高分子橡胶 )

按照贝尔佐纳(Belzona<sup>®</sup>)施工技术指导SHM-1进行施工。
