贝尔佐纳(Belzona®)保护新钢铁表面 免受热酸性物质溅溢的损害

美国西田纳西州某化学工厂

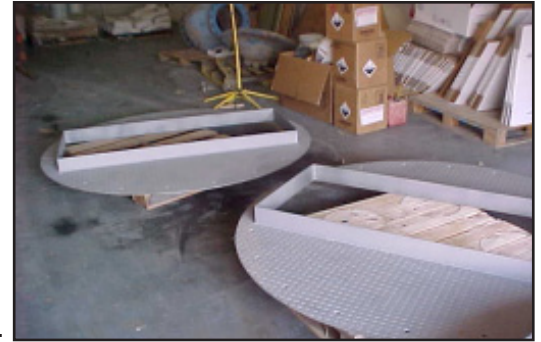
1. 新的钢铁板
2. 敷涂贝尔佐纳(Belzona®)4341 (乳胶漆CR4)
3. 更多的物件被涂上了贝尔佐纳(Belzona®)4341 (乳胶漆CR4)
4. 在装置钢板的混凝土上敷涂涂层

此次施工参照贝尔佐纳(Belzona®)施工技术指导TCC-5和TCC-15 进行。新的钢铁板经过喷砂处理，并敷涂了两层贝尔佐纳(Belzona®)4341 (乳胶漆CR4) 涂层，周边的混凝土区域也采取了处理和保护。
