Volume CN-4 - No. 173

贝尔佐纳(Belzona[®])1391保护新的管道

英国柴郡的化工厂

新的涤气罐管道

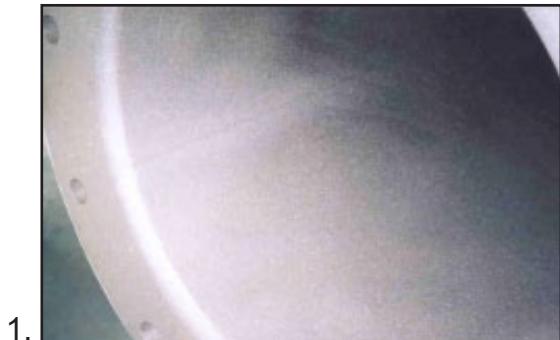
系统中的潮气产生碳酸导致管道腐蚀

1. 问题
2. 贝尔佐纳(Belzona[®])1391施工中
3. 施工完成
4. 高质量的完工清晰可见
