贝尔佐纳(Belzona[®])重建并保护导流套

拖船的导流套

侵蚀受损

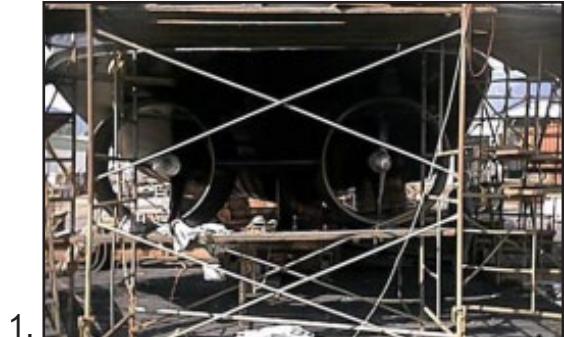
1. 在干船坞的拖船外观
2. 涂完贝尔佐纳(Belzona[®])1321的第一层之后，使用贝尔佐纳(Belzona[®])1311重建受损区域
3. 施工完成
