## 贝尔佐纳 (Belzona®) 保护涡轮机转轮

苏格兰的水力发电厂

法兰西斯(Francis)涡轮机转轮

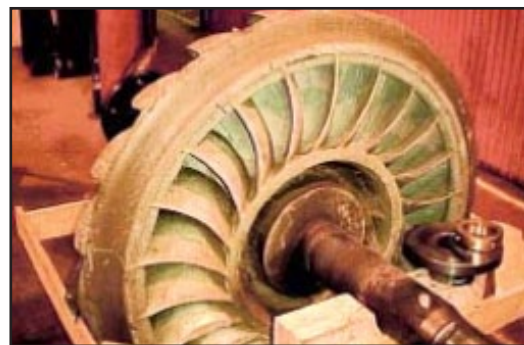
涡轮机转轮使用40年以上导致气蚀和腐蚀

1. 施工前的转轮
2. 正在施用第二层的贝尔佐纳(Belzona®)1341
3. 完成施工,可以清晰看见平滑的贝尔佐纳(Belzona®)1341
