贝尔佐纳(Belzonia®)修复学校的塔

英国的一所小学

2007年11月

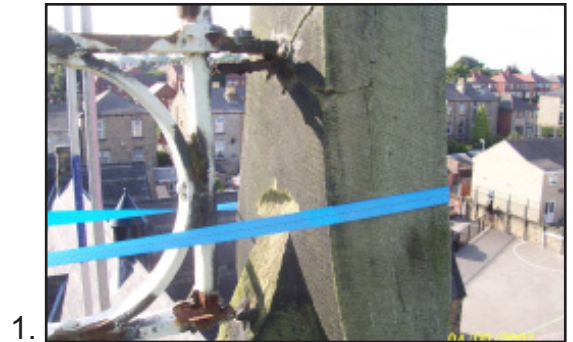
两个石塔发生开裂和剥落，连接的熟铁发生腐蚀，由此带来健康和安全的危险。

1. 问题区域
2. 将砌石结构移除
3. 塔的后方完成应用
4. 施工完成

此应用程序是按照贝尔佐纳(Belzonia®)施工技术指导WPA-4 和 8 进行。使用贝尔佐纳(Belzonia®) 4231重建砌石结构。在应用贝尔佐纳(Belzonia®)6111/5111系统前，用贝尔佐纳(Belzonia®)1111重建腐蚀的熟铁。使用贝尔佐纳(Belzonia®) 5122为砌石结构做长期的保护。
