## 贝尔佐纳 ( Belzona® ) 修复法兰西斯 (Francis) 涡轮机导叶

捷克共和国的水力发电厂

2003年9月

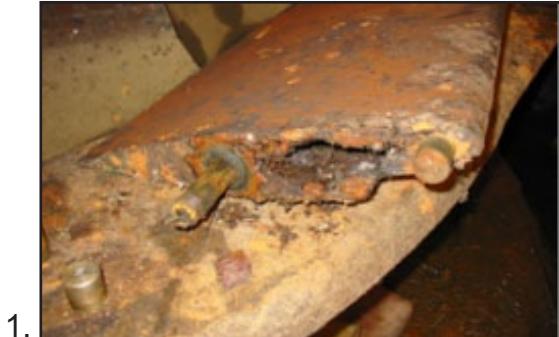
水中的碎片冲击，加上侵蚀和腐蚀，让这个涡轮机难以进行修复并需要更换。

- 损坏的导叶片
- 已进行喷砂的叶片
- 已使用贝尔佐纳 ( Belzona® ) 1111重建的叶片
- 已使用贝尔佐纳 ( Belzona® ) 1341的叶片

此应用程序是按照贝尔佐纳(Belzona®)施工技术指导CEP-8和CEP-10进行修复。
