## 贝尔佐纳 ( Belzona® ) 给法兰西斯 (Francis) 涡轮机重生的机会

捷克共和国的水力发电厂

法兰西斯(Francis)涡轮机转轮

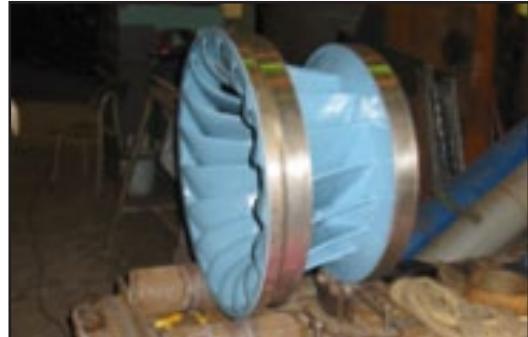
1.

转轮的工作表面遭受侵蚀的影响使涡轮损失效率。

此应用程序是按照贝尔佐纳(Belzona®)施工技术指导CEP-8和CEP-10进行修复。

贝尔佐纳(Belzona®)被选为防止涡轮受到冲蚀和腐蚀，并提高水轮机效率的涂料。
