贝尔佐纳 (Belzona®) 重建和保护灯泡式水轮机体

法国德龙区的水力发电厂

灯泡式水轮机

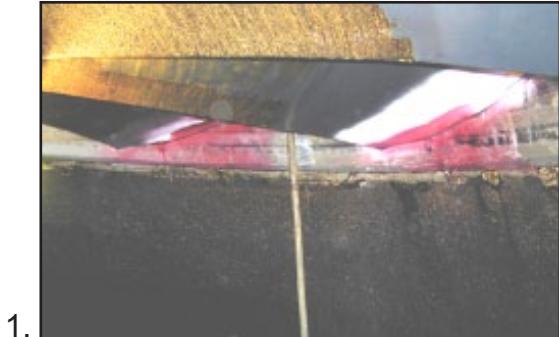
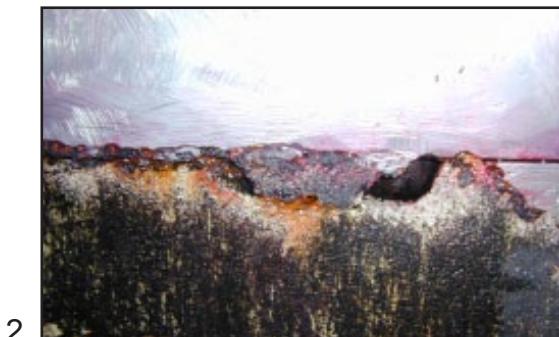
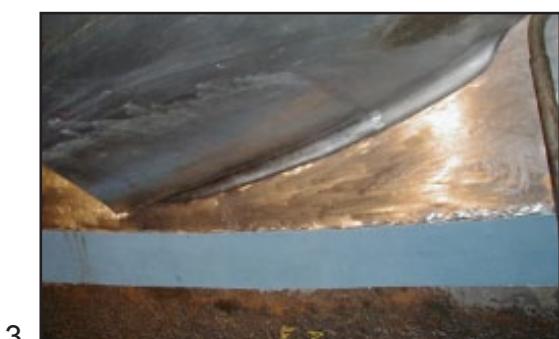
照片

不锈钢和钢之间发生了严重的电偶腐蚀导致水渗入。

- 施工实况
- 发生的问题
- 解决方法

此应用程序是按照贝尔佐纳(Belzona®)施工技术指导CEP-8和CEP-10进行修复。

这项施工最大的好处是可以快速在现场进行修复，同时无须加热施工。贝尔佐纳(Belzona®)的施工意味着工厂可以在最短时间恢复运作。五年后的检查，发现涡轮仍保持最佳状态。电偶腐蚀的问题已经完全解决。
