贝尔佐纳 (Belzona®) 修复水电涡轮机

法国的水力发电厂

法兰西斯(Francis)涡轮机

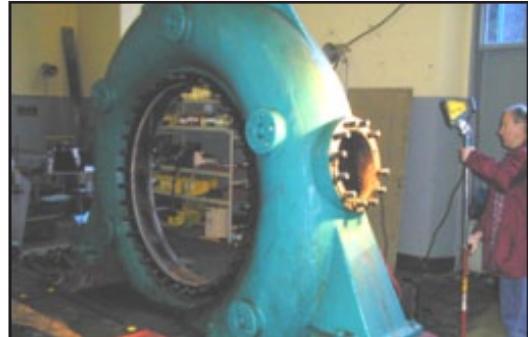
1. 法兰西斯(Francis)水轮机
2. 水轮机内部
3. 损害的程度
4. 施工完成

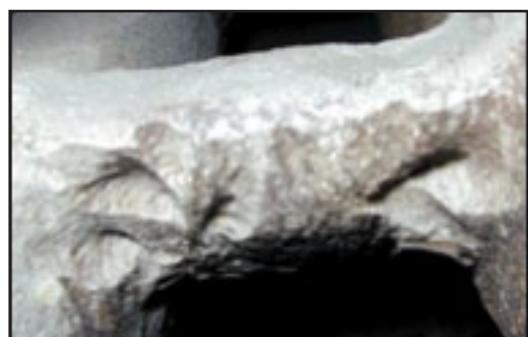
3.

侵蚀、腐蚀和气蚀引起的振动进入涡轮，这使涡轮无法有效运转。

此应用程序是按照贝尔佐纳(Belzona®)施工技术指导CEP-8和CEP-10进行修复。

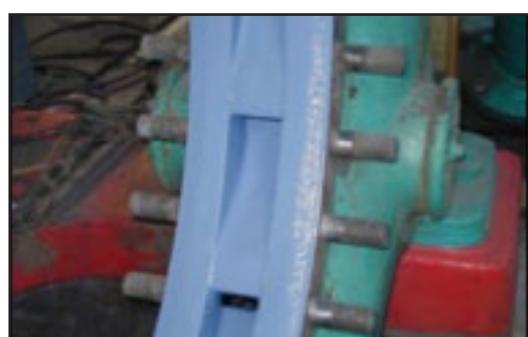
4.

涡轮恢复运作的时候实现了其最大效率。选用的涂料可保护涡轮免受进一步损害。5年后为涡轮进行检测显示这个修复仍保持良好的状态，由于固体的冲击，只在前缘发现轻微的损坏。此修复是使用贝尔佐纳(Belzona®)2000系列的高分子橡胶进行的。
