## 贝尔佐纳 (Belzona®) 为水电站的轴承注入新的活力

**客户**  
密苏里水力发电站

**施工时间**  
2012年2月

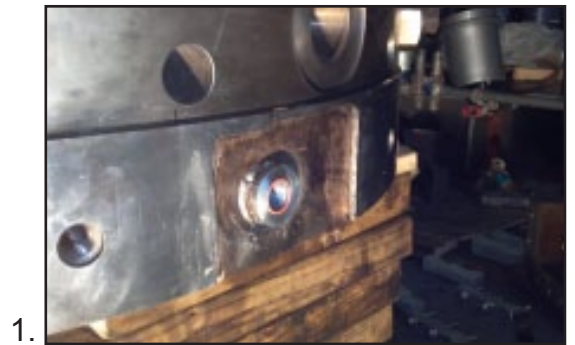
**问题**  
在轴承和绝缘环上进行高压测试时，火花融化了一部分区域造成部分轴承受到损害。

- 照片**
1. 受损表面的近视图
  2. 经脱膜剂处理后的成型器
  3. 注入贝尔佐纳(Belzona®)1321
  4. 施工完成
