贝尔佐纳(Belzona®)的保护使电站烟囱重焕光芒

客户
波兰的电站

施工时间
2008年9月

工况条件
120米高的电站烟囱

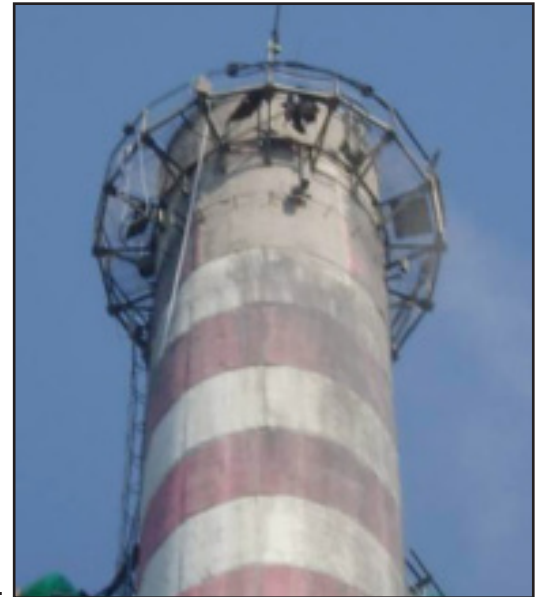
问题
现有的涂层系统已经接近了使用期限，并且已经退化，导致对烟囱的保护失效。客户拿贝尔佐纳(Belzona®)与竞争对手的产品进行了一个比较。

- 照片**
1. 2008年9月施工前
 2. 采用绳索技术的施工正在进行
 3. 施工完成 4.前两节，闪亮的部分为贝尔佐纳(Belzona®)5111
 - 5.2010年的回访 - 注意最上方的两节仍然保有光泽

施工程序
此应用程序是按照贝尔佐纳(Belzona®)施工技术指导WPA-2进行。绳索技术人员取代了工业脚手架的使用。最上面严重侵蚀的两节涂敷了红色和白色的贝尔佐纳(Belzona®)5111涂层。
