## 使用贝尔佐纳 (Belzona<sup>®</sup>)2141防止法兰西式涡轮转子的气蚀

加拿大渥太华的水力发电站

于1945年建成的914毫米 (36英寸) 法兰西式涡轮双转与13米 (42英尺) 的转头。

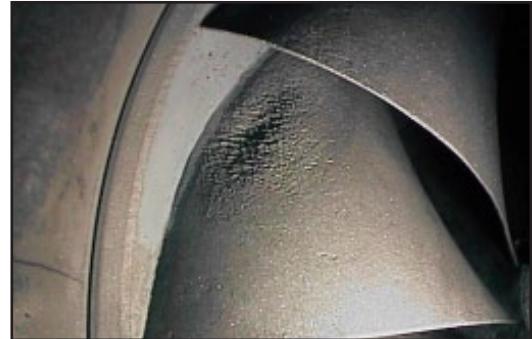
气蚀造成了对本体金属的侵蚀和涡轮性能的损失。在1998年使用了贝尔佐纳(Belzona<sup>®</sup>)1341和贝尔佐纳(Belzona<sup>®</sup>)1421，但是在此恶劣的环境中仍然受到侵蚀。

1. 气蚀受损处
2. 使用36个月后，贝尔佐纳(Belzona<sup>®</sup>)1341 (左) 和贝尔佐纳(Belzona<sup>®</sup>)1421 (右)
3. 使用贝尔佐纳(Belzona<sup>®</sup>)2141后
4. 34个月后的贝尔佐纳(Belzona<sup>®</sup>)2141

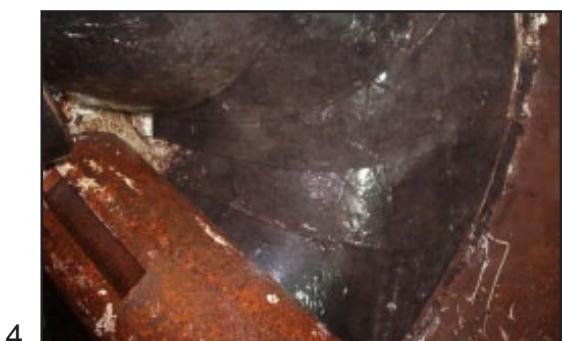
在2002年对贝尔佐纳(Belzona<sup>®</sup>)2141进行检查时未发现任何损伤；34个月后的复检中也没有在涂层上发现任何损伤。
