使用贝尔佐纳 (Belzona®) 修复大型 液压油缸

客户
马其顿的钢板热轧工厂

工况条件
大型液压油缸

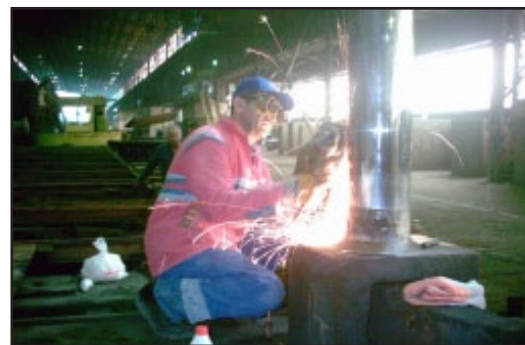
1. 表面处理
2. 可以进行贝尔佐纳 (Belzona®) 的施工
3. 修复完成
