## 贝尔佐纳 ( Belzona® ) 拯救宠物食品制造商

美国密苏里州宠物食品制造商

2004年3月

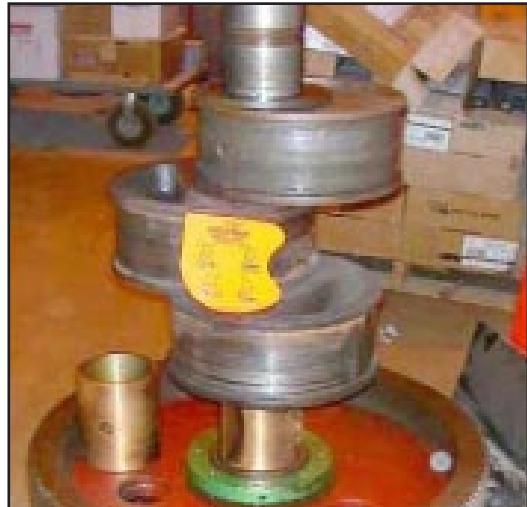
由于碎片和机油箱的低油量，曲轴形成刻痕。

1. 曲轴
2. 有刻痕和已修复的轴颈底部
3. 修复的另一个近观图

此应用程序是按照贝尔佐纳(Belzona®)施工技术指导MPT-9进行修复。手动施用贝尔佐纳 ( Belzona® ) 1131到有刻痕的轴颈和最后以细砂完成施工。
