## 使用贝尔佐纳 (Belzona®) 密封排灰阀

**客户**  
马其顿Usje的水泥厂

**施工时间**  
2003年12月

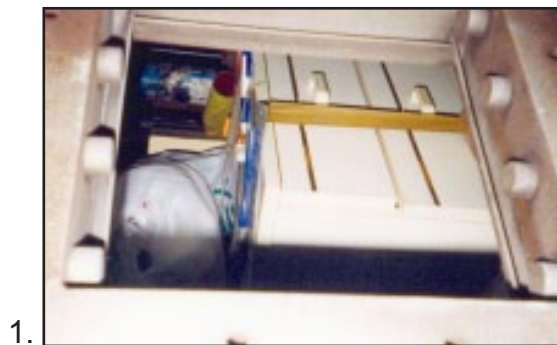
**问题**  
钢闸和阀套之间的不良密封，在密封区有一个2-3毫米的缺口。

**照片**  
1. 排灰阀  
2. 正在修复排灰阀

**施工程序**  
此应用程序是按照贝尔佐纳(Belzona®)施工技术指导GSS-5进行修复。

**贝尔佐纳 (Belzona®)使用效果**  
虽然排灰阀是新的，但因为密封欠佳使得灰被排出并污染环境。客户很满意这项升级施工的结果，避免了更换阀门的需要。随后6个排灰阀都使用了同样的方式进行升级施工。
