贝尔佐纳 (Belzona®) 保护污水处理厂的橡胶管免受紫外线的侵害

加拿大英属哥伦比亚的污水处理厂

在沼气池的弹性橡胶传输管

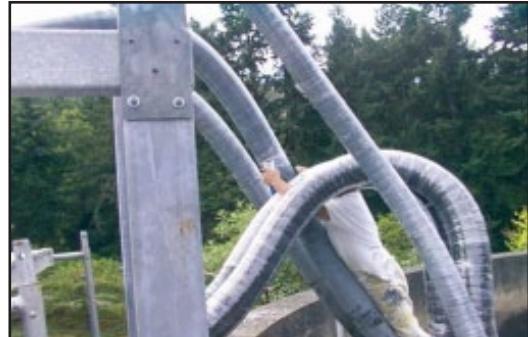
1.

- 正在处理弹性软管。所有管道都用了聚乙烯薄膜紧紧包裹，以防止污水通过橡胶组件流出。
- 研磨法兰并使用贝尔佐纳 (Belzona®) 3921 (GSC底胶) 涂抹。
- 施用贝尔佐纳 (Belzona®) 3211 (热绝缘体密封)。并在第一层加入贝尔佐纳 (Belzona®) 9311 (膜增强带) 一同使用。
- 施工完成
