## 贝尔佐纳 ( Belzona® ) 重建造纸机传动轴承表面

加拿大英属哥伦比亚的纸浆和造纸厂

2001年

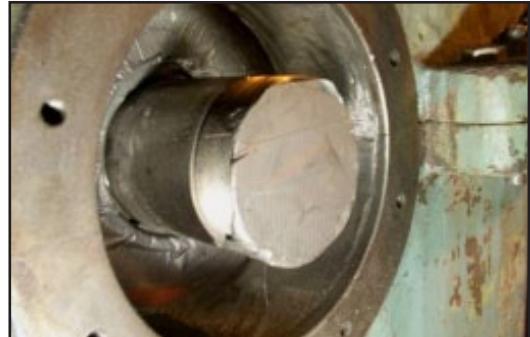
- 研磨轴承以形成一个粗糙的表面并使用贝尔佐纳 ( Belzona® ) 9111除油。
- 在注入贝尔佐纳 ( Belzona® ) 1321 ( 陶瓷S金属 ) 之前，小心把模具定位。
- 拆除模具便是一个已成形新的轴承表面

此应用程序是按照贝尔佐纳(Belzona®)施工技术指导MPT-7进行修复。
