贝尔佐纳(Belzona®)修复转子以维持生产

客户
约旦的纸板厂

工况条件
液环式真空泵的转子

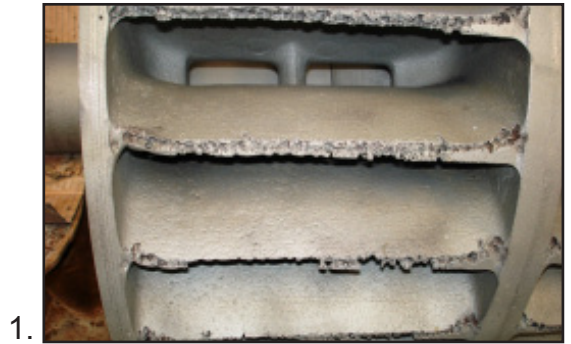
问题
被严重侵蚀,没有其它置换方式,新的转子将耗资11,000美元。

- 照片**
1. 转子的主体受到严重侵蚀
 2. 使用贝尔佐纳(Belzona®)1111重建和加强
 3. 用贝尔佐纳(Belzona®)1321作覆面涂层
 4. 准备运行
