## 贝尔佐纳(Belzona®)修复知名大学的屋顶

**客户**  
英国某大学图书馆

**施工时间**  
2010年夏天

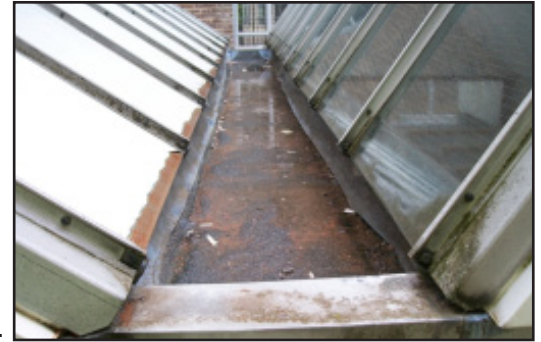
**工况条件**  
矿物质感的屋顶和排水沟的状况不佳，馆内不同区域有泄漏，并直接漏到储藏许多历史书籍、而且是学生日常阅览的地方。

- 照片**
1. 应用前损坏的排水沟
  2. 涂上贝尔佐纳(Belzona®)3111的排水沟
  3. 屋顶的渗漏区
  4. 涂上贝尔佐纳(Belzona®)3111的屋顶
