## 贝尔佐纳(Belzona®)为剥落的门楣作颜色相配的修复

**客户**  
英国的地方教育部门

**施工时间**  
2009年9月

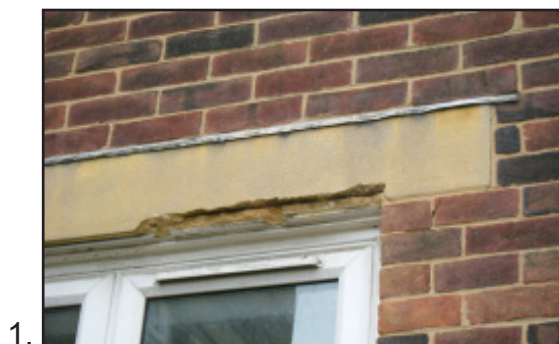
**问题**  
钢筋锈蚀造成混凝土剥落

1. 剥落的混凝土。
2. 施工进行中,使用镘刀修整出整齐的边角。
3. 施工完成。
4. 施工完成。注意极佳的色彩匹配效果。
