贝尔佐纳(Belzona®)修复学校行人道

客户
英国的市政小学

工况条件
悬臂式行人道上沥青覆盖的混凝土

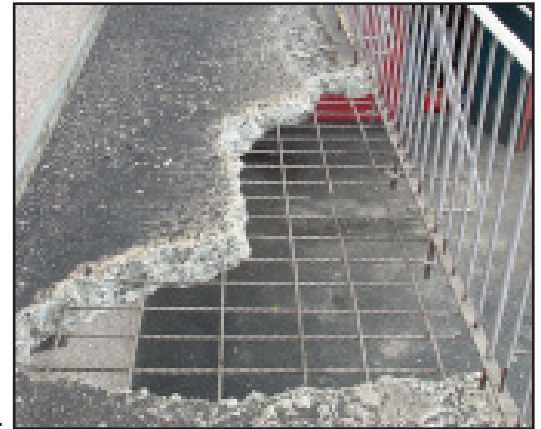
问题
经常施盐导致沥青下面混凝土恶化。在去除沥青的时候，发现了一个重大的结构性问题。市政局的结构工程师批准进行维修。

- 照片**
1. 喷砂后发现严重的损伤。
 2. 贝尔佐纳(Belzona®)4131应用完成。
 3. 贝尔佐纳(Belzona®)5231应用到整个人行道。
 4. 应用9年后情形。

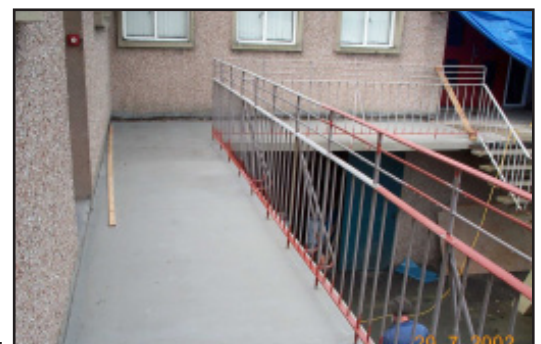
4.

贝尔佐纳(Belzona®)使用效果
另一种方法：将它敲下来，替换成钢制平台以加强整个建筑。优点：施工在暑假期间完成，地方当局很高兴，因为成本节省了大概两万英镑。近期(2011年)的检查显示应用仍然状态良好。
