## 贝尔佐纳(Belzona®)修复剥落的混凝土

英国纽卡斯尔的社区学院

地方政府住房的混凝土外挑阳台结构和钢制栏杆

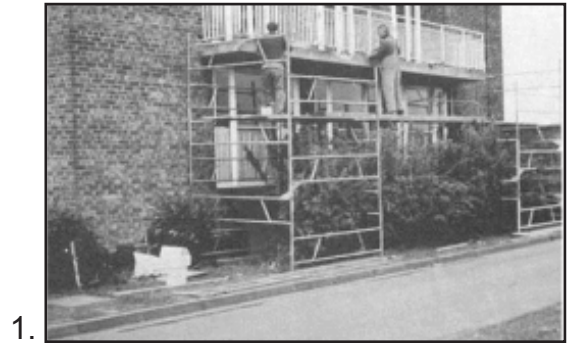
1. 1980年的社区学院
2. 剥落的混凝土
3. 2007年的社区学院
4. 再访应用区域

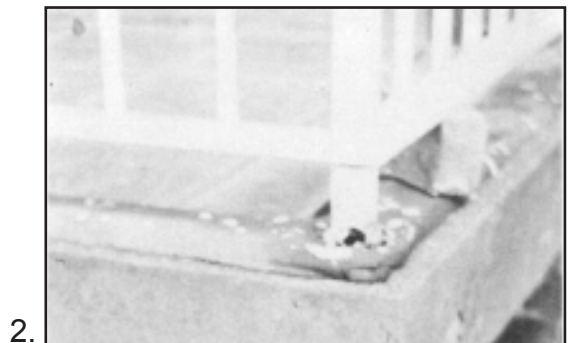
由于环境的影响，混凝土阳台不断剥落，覆盖钢筋的混凝土盖板所提供的保护已降至最低。

此应用程序是按照贝尔佐纳(Belzona®)施工技术指导RPA-2进行。轻量级的贝尔佐纳(Belzona®)4141系统被选用是因为它不需要永久的挡板/模板。这会使施工更加容易。
