贝尔佐纳(Belzona®)修复和密封铁制排水沟

客户
英国兰开夏郡的物流工厂

施工时间
2007年4月

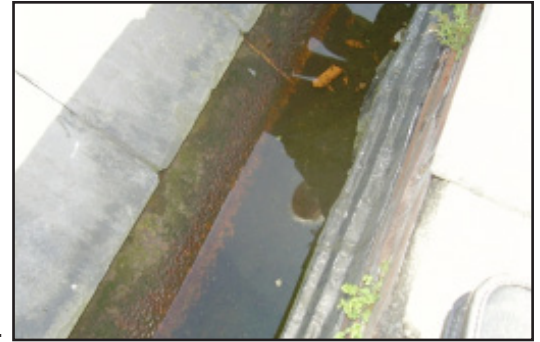
问题
铸铁随着时间而生锈，连接缝的失效导致水进入建筑的内部结构。

- 照片**
1. 受阻塞和腐蚀的排水沟
 2. 排水沟的水已排空，施工准备就绪
 3. 贝尔佐纳(Belzona®)完全增强的弹性膜系统
 4. 施工完成
