## 贝尔佐纳(Belzona®)密封医院的伸缩缝

美国密苏里州的一家医院

医院走廊里的伸缩缝需要维修

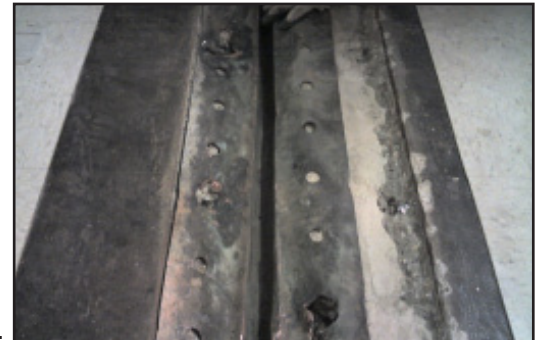
1. 移除护板的连接缝
2. 应用贝尔佐纳(Belzona®)4111
3. 应用贝尔佐纳(Belzona®)2221
4. 施工完成
