贝尔佐纳(Belzona®)维持甲板的安全

澳大利亚彭里斯的度假村

带槽的木制甲板

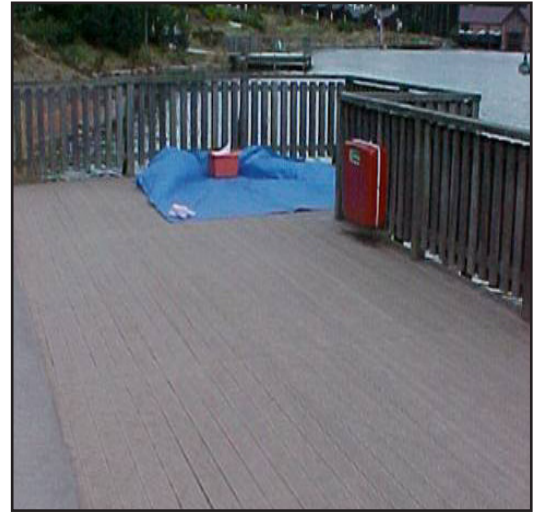
有滑倒的危险，特别是潮湿的时候；而且表面也已磨损。

1. 打滑的问题区域
2. 混合贝尔佐纳(Belzona®)防滑系统，并用聚乙烯袋挤压应用，再用敷料器抹开，最后在上面洒上混凝土料。
3. 施工完成
