贝尔佐纳(Belzona®) 解决真空泵的主要磨损问题

客户
澳大利亚的造纸厂

工况条件
10个已使用超过12个月的液环式真空泵受到磨损, 性能也严重下降。

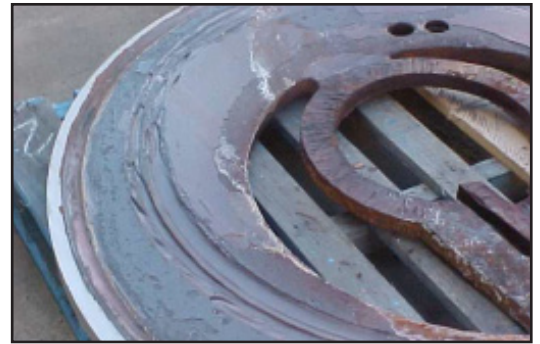
问题
停止此泵的操作进行检查。拆除泵后发现, 泵在运作过程中有过多的“承载物”对泵部件造成严重的侵蚀和腐蚀, 因此已经丧失临界公差。

1. 配流盘磨损
2. 磨损的头
3. 配流盘完成施工
4. 转子完成施工
