贝尔佐纳(Belzona®)的机会之窗

英国圣海伦斯的房委会

混凝土门楣

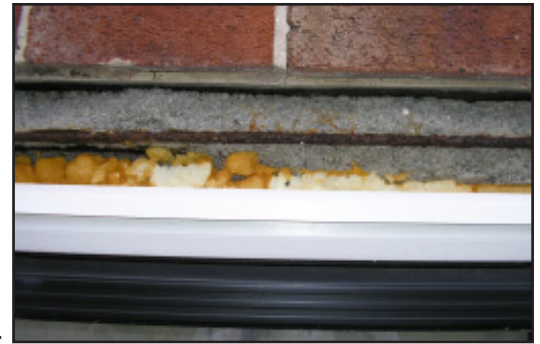
1.

混凝土门楣已剥落且露出下方的钢筋。房委会安装新的窗户，并希望维修迅速且有效地进行。

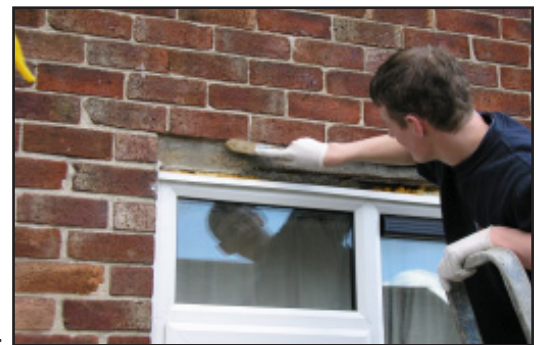
1. 受损的门楣
2. 清理和准备的部分
3. 应用贝尔佐纳(Belzona®)4141
4. 门楣修复完成

此应用程序是按照贝尔佐纳(Belzona®)施工技术指导WPA-4进行。
