贝尔佐纳 (Belzona®) 3111经过验证的性能

客户
英国的化学工厂

工况条件
办公室到工作室的屋顶。

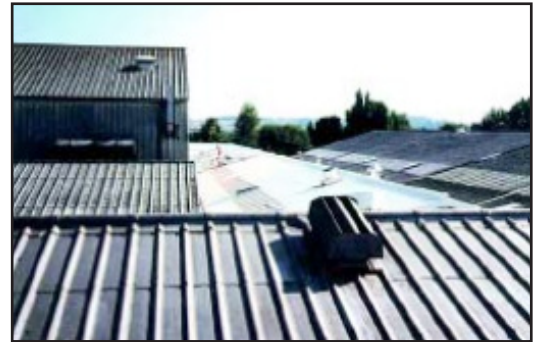
- 照片**
1. 正在厂房屋顶进行的施工
 2. 在办公室屋顶的水平区域施工
 3. 施工完成
