贝尔佐纳(Belzona®)密封包装设备

在美国佛罗里达州迈阿密的水泥公司

屋顶缝隙和连接缝漏水

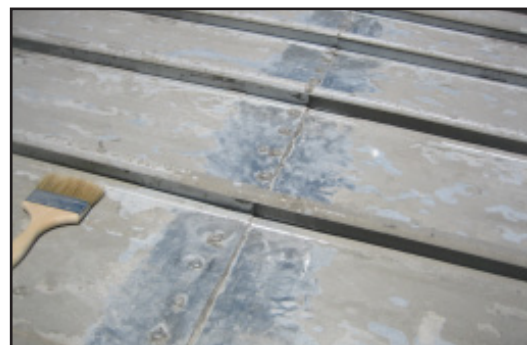
1. 未上涂层的接缝
2. 应用贝尔佐纳(Belzona®)3921 (GSC底胶)
3. 使用贝尔佐纳(Belzona®)3111涂抹接缝处,并使用贝尔佐纳(Belzona®)9311加强
4. 施工完成
