贝尔佐纳 (Belzona®) 简易密封筒仓

工况条件
两个高17米，直径6米用来储存石灰的筒仓

问题
腐蚀和机械损坏造成螺栓接头松动，致使雨水冲刷接头，造成筒仓内储存的石灰受到污染。

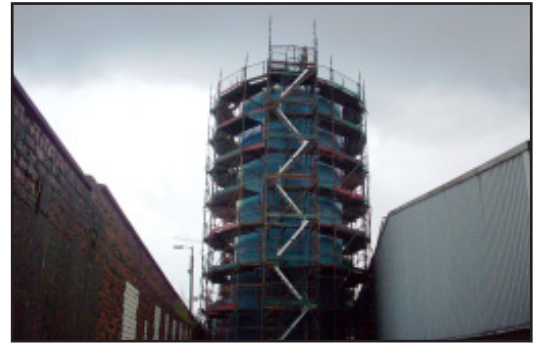
- 照片**
1. 为筒仓搭上脚手架，准备开始工作
 2. 问题区域的初步应用
 3. 充分保护筒仓顶
 4. 施工完成
