贝尔佐纳 (Belzona®) 的伸缩缝修复 已历时三年

美国北卡罗来纳州夏洛特医院

走廊的伸缩缝

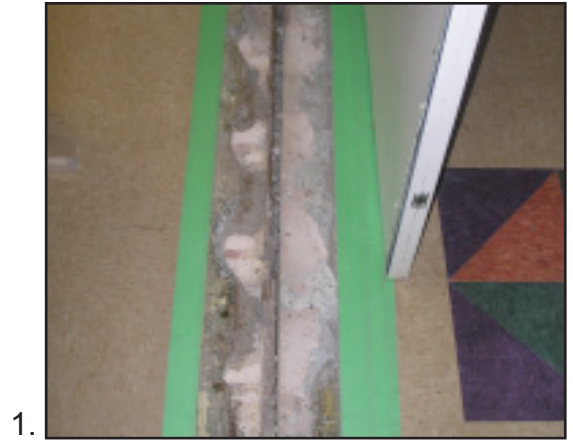
1. 取出接缝，露出完好的混凝土
2. 涂抹贝尔佐纳 (Belzona®) 4111
3. 在固化期间使用坡道覆盖接缝
4. 三年后的接缝

按照贝尔佐纳 (Belzona®) 施工技术指导FPA-5和6进行施工。使用贝尔佐纳 (Belzona®) 4111取代旧金属接缝，并使用夹具来提供与瓷砖地板同一的高度。在除去接缝成型器之后，使用贝尔佐纳 (Belzona®) 2211密封接缝。最后使用贝尔佐纳 (Belzona®) 4411使其更具美感。

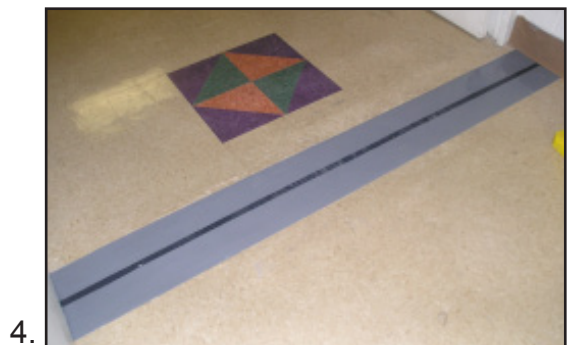
贝尔佐纳 (Belzona®) 为失效的接缝提供了一个快速且符合成本效益的解决方案。正因为贝尔佐纳 (Belzona®) 产品的耐用性得到认可，最终在这间医院里修复了若干伸缩缝，而这里展示的只是其中的一个。
