贝尔佐纳 (Belzona®) 保护热交换器管板

客户
墨西哥的化工厂

工况条件
化工厂内的热交换器管板

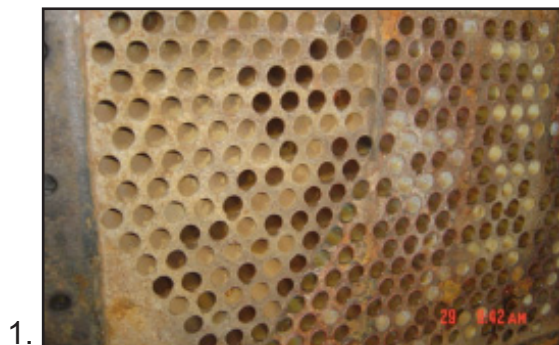
问题
管板需要耐侵蚀腐蚀保护，以防止进一步的金属损失，否则会导致泄漏、效率下降和污染。

- 照片**
1. 受腐蚀的管板
 2. 喷砂后
 3. 使用第一层贝尔佐纳 (Belzona®) 1321
 4. 完成施工，把软木塞从管板上移除
