贝尔佐纳 (Belzona®) 保护热交换器顶端

客户
美国墨西哥湾的化工厂

工况条件
热交换器端盖

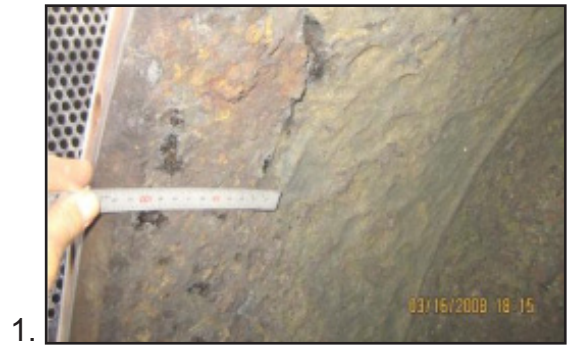
问题
水导致严重的腐蚀，腐蚀率估计为每年0.05英寸（1.25毫米）。

- 照片**
1. 明显看到腐蚀造成金属快速缺失
 2. 完成表面处理
 3. 施工的特写镜头
 4. 完成顶端的施工
