贝尔佐纳(Belzona®)使真空泵焕然一新

客户
澳大利亚某酿酒厂

工况条件
滚筒式过滤器上的Siemens Elmo真空泵

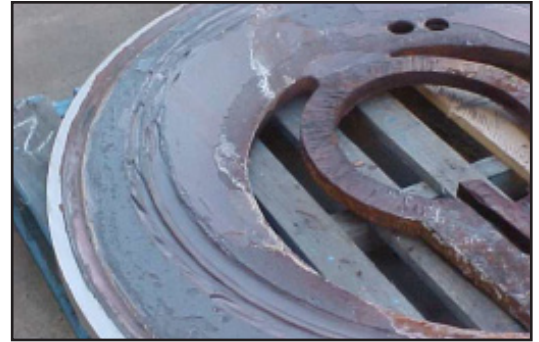
问题
水和硅藻导致泵体和转子和入口板发生严重腐蚀

照片
1. 泵的入口板和泵体发生严重的腐蚀
2. 恢复后的泵体
3. 修复后的转子和入口板

施工程序
此应用程序是按照贝尔佐纳(Belzona®)施工技术指导PDP-5和FBC-11进行。使用成型技术修复入口板,对泵体关键区域再造,然后机加工至要求的尺寸,最后刷涂贝尔佐纳1321
