贝尔佐纳 (Belzona®) 为屋顶提供长期保护

客户
英国的软件经销商

施工时间
1990年和2005年6月

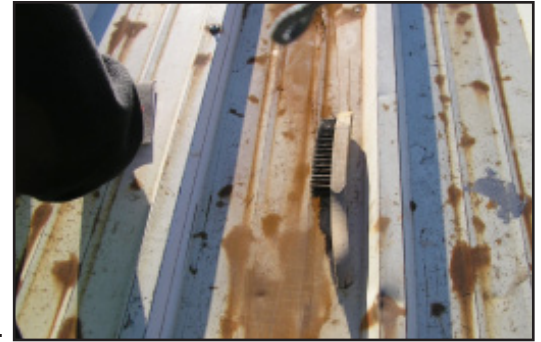
- 照片**
1. 在1990年的初始情况
 2. 受到鸟破坏的屋顶
 3. 在2010年重访施工地点
 4. 在2010年重访施工地点

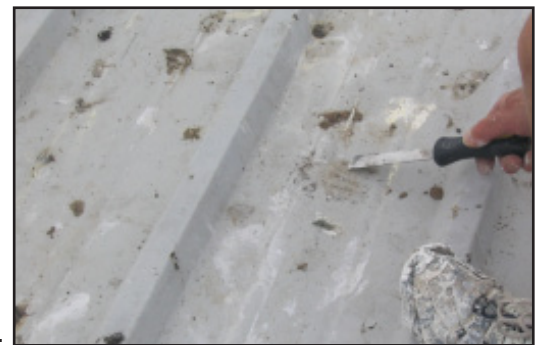
问题
原来的屋顶是使用贝尔佐纳 (Belzona®) 3111作保护，但可惜新建的部分由于鸟粪和塑料覆盖的钢材受到化学侵害而造成泄漏。在新建的部分可看到腐蚀的发生，但在涂抹贝尔佐纳 (Belzona®) 3111的范围都没有这个问题。原始的翻新工程为屋顶提供了15年的服务年限。

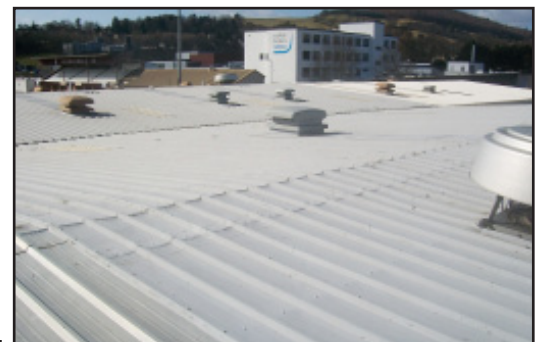
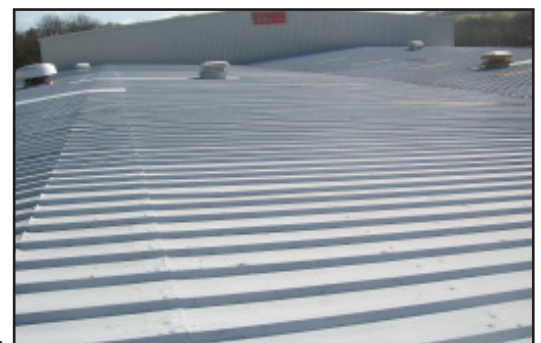
贝尔佐纳 (Belzona®)使用效果
在2010年，就是施工的五年后进行检查，显示施工的范围仍然保持良好的状态，经过40年中最严酷的冬天之后仍是零泄漏。
