贝尔佐纳 (Belzona®) 抢救泵壳

客户
南非伊丽莎白港的造纸厂

工况条件
纸浆处理泵

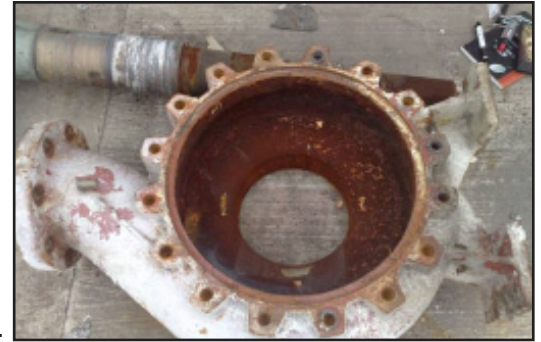
问题
严重腐蚀的泵壳不能在这种恶劣的条件下运作

- 照片**
1. 修复前已腐蚀的泵壳
 2. 使用贝尔佐纳 (Belzona®) 1321涂抹泵壳
 3. 已翻新的泵壳准备重新投入使用
