贝尔佐纳 (Belzona®) 为钢铁厂提供可提高泵效能的方案

客户
匈牙利的钢铁厂

工况条件
钢铁厂内的连铸机有超过60个为铸辊、鼓风机燃烧器喷嘴和其他不同的领域提供冷却水的泵。其中12个泵已被选定涂上涂层和进行效率监测。

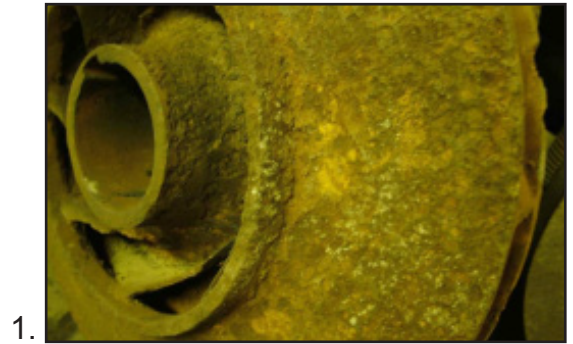
问题
由于侵蚀和腐蚀造成的损害引致很高的效率损失。12个被选出的泵已使用了15年。但另外有60个已使用30-36年的泵，比测试的泵有更高的效率损失。

- 照片**
1. 使用涂层前的泵表面
 2. 为叶轮进行喷砂
 3. 已涂抹涂层的部分
 4. 已涂抹涂层的外壳
