贝尔佐纳 (Belzona®) 翻新走火通道，提高安全性

客户
英国的警察局

工况条件
火灾逃生楼梯

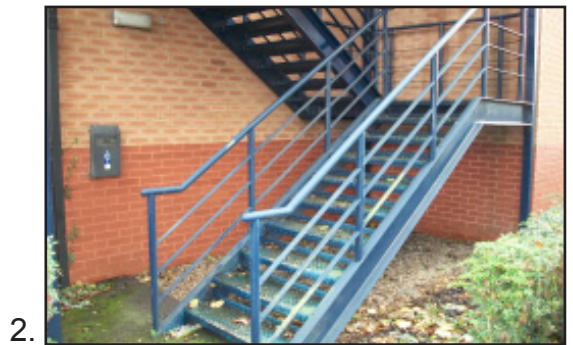
问题
正常的步行和风化作用对火灾逃生楼梯造成损坏和磨损，引发潜在的滑倒危害。

1. 和
2. 入口处台阶的初始状态
3. 和
4. 施工完成

施工程序
按照贝尔佐纳 (Belzona®) 施工技术指导FPA-8修订版进行施工。在楼梯施用了添加有混凝土的灰色和黄色的贝尔佐纳 (Belzona®) 4411 (花岗胶)。贝尔佐纳 (Belzona®) 5111 /6111系统被应用于楼梯扶手。贝尔佐纳 (Belzona®) 1111用来平滑锈蚀的钢结构。

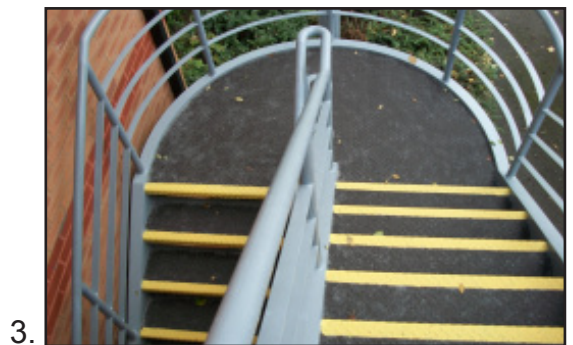
贝尔佐纳 (Belzona®)使用效果
选定这个解决方案是因为其使用寿命长，且修复具有成本效益。客户对于施工的外观非常满意。贝尔佐纳 (Belzona®)防滑系统为梯阶的突沿提供了防滑保护，并提高了可见度。
