使用贝尔佐纳 (Belzona®) 修复钢厂的短管

德国北莱茵威斯特伐利亚的钢铁厂

焦炭生产厂内的安全浸泡储罐受到腐蚀

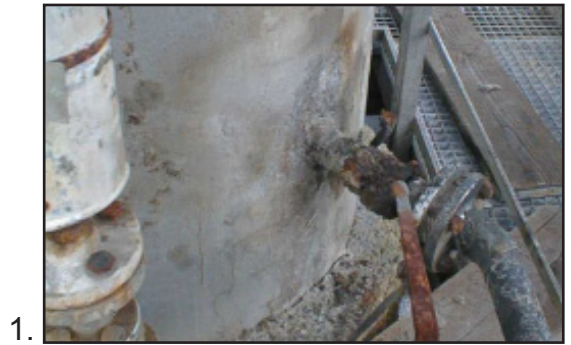
这些安全浸泡储罐的接口和罐壁因受到焦炉煤气、水和蒸汽的化学侵害而造成损坏。温度范围是50°C~ 104°C。

1. 腐蚀的储罐和管道
2. 施用贝尔佐纳 (Belzona®) 1111
3. 安装板材
4. 施工完成
