## 贝尔佐纳(Belzona®)为全新的污泥混合机延长了使用寿命

**客户**  
意大利某污水处理设备制造商

**工况条件**  
污泥饼(干污泥)混合机

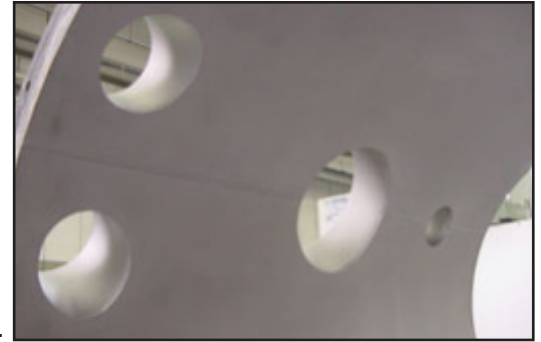
- 照片**
1. 将混合机进行喷砂处理,为施工做准备。
  2. 进行中的贝尔佐纳(Belzona®)2121 (D&A Hi-Built高分子橡胶系统)施工。
  3. 施工完成。
