## 贝尔佐纳(Belzona®)修复屋顶排气管道

**客户**  
美国密苏里州的宠物食品制造商

**施工时间**  
2007年4月

**工况条件**  
屋顶排气管道

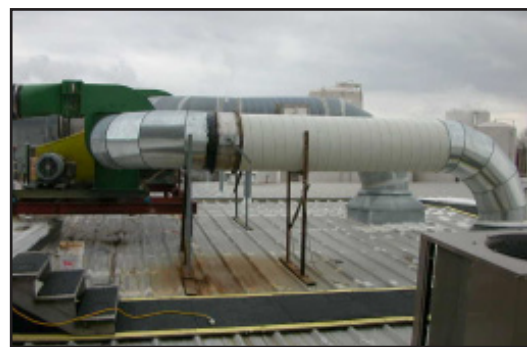
**问题**  
接缝处有裂缝，令难闻的气体泄漏到邻近的环境，引起很多投诉。

- 照片**
1. 第一个管接头
  2. 第一个连接缝修复的特写
  3. 第二个连接缝修复

**产品**  
贝尔佐纳(Belzona®)2211(MP Hi-Build高分子橡胶)

**施工程序**  
此应用程序是按照贝尔佐纳(Belzona®)施工技术指导VPF-11a 进行。
