实际应用技巧

贝尔佐纳(Belzona[®])维修和保护屋顶

法国的公共体育馆

1400平方米的公共体育设施的屋顶表面

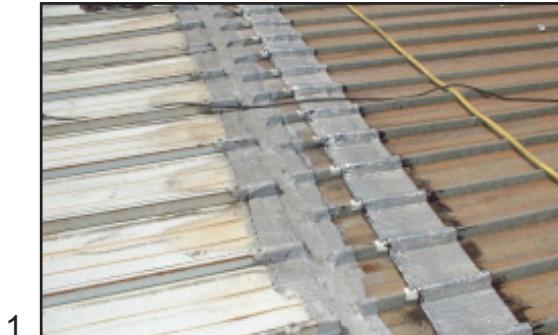
局部的泄漏和整体的腐蚀问题

1. 局部渗水
2. 缝隙的修复
3. 应用扩展到覆盖腐蚀的屋顶
4. 施工完成

局部的修复是按照贝尔佐纳(Belzona[®])施工技术指导 RPA-1进行。使用贝尔佐纳(Belzona[®]) 3111的喷涂系统作进一步的防腐蚀保护。

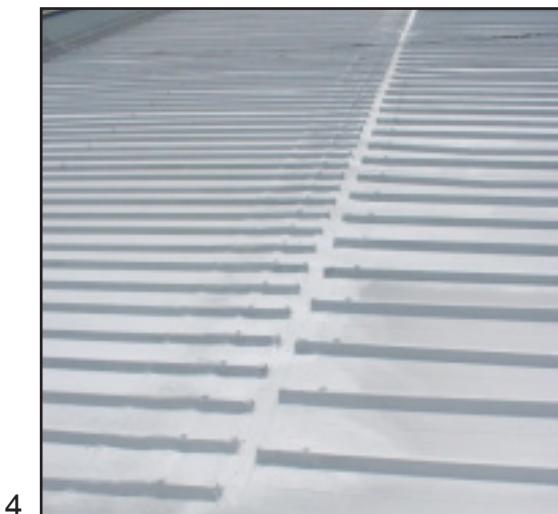
贝尔佐纳(Belzona[®])的方案解决了体育管的漏水问题，也给整体的钢材表面提供了防腐蚀保护。
